Betreff: Bewertung des Ergebnisses der Bestandsaufnahme durch Elektrofischung am 13.10.2018 in der Donau

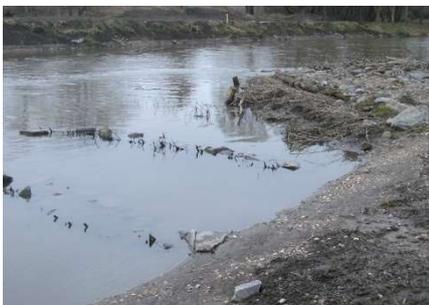
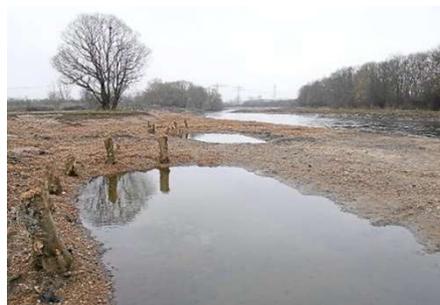
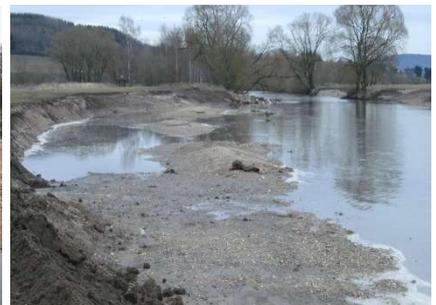
Der größte Teil dieses Abschnittes hat seit der Renaturierung so gut wie keine Struktur mehr. Die damals eingearbeiteten Flachwasserbereiche, so wie die Uferbepflanzung hat aus fischereilicher Sicht keinen Nutzen. Die eingebrachten Störsteine und die angelegten Flachwasserzonen liegen bereits das ganze Jahr trocken. Die angelegten Buhnen bieten kaum Rückzugsgebiet oder Unterstand für die Fische. Eher das Gegenteil ist der Fall – die Fische sammeln sich dort auf engstem Raum und sind eine leichte Beute für fischfressende Räuber.

Bilder während der Renaturierung

Auf mehreren hundert Metern ist das Gewässer über die gesamte Breite max. 20cm tief. Im Sommer 2018 wurden 28°C Wassertemperatur gemessen. Der Grund besteht nur aus mittelgroßem Kies. Große Steine sind genauso Fehlanzeige, wie unterspülte Ufer oder überhängende Büsche. Es befinden sich nur wenige Kleinstlebewesen wie den Bachflohkrebs und die Köcherfliegenlarve an einzelnen, größeren Steinen. Laichplätze für alle in der Donau lebenden Fische sind in diesem Bereich keine vorhanden.

Vor der Renaturierung war die Struktur des Abschnitt 2 ähnlich wie die im Abschnitt 1. Heute sieht man, dass diese Renaturierung keinen fischereilichen Nutzen mit sich gebracht hat. Im Gegenteil – mittlerweile sind nun die Rückzugsgebiete, Unterstände und Laichplätze für sämtliche Fischarten verschwunden.

Das Ergebnis von über 2.533 Fischen und insgesamt 16 Fischarten deutet eigentlich auf ein gutes Gewässer hin. Allerdings ist es erschreckend, wenn man das Teilergebnis aus dem renaturierten Abschnitt vorliegen hat. Die Ursachen sind klar und es besteht hier dringend Handlungsbedarf diesen Bereich aufzuwerten.

Bei der Verlegung des Zusammenflusses im nächsten Jahr dürfen die gleichen Fehler nicht wieder gemacht werden. Ansonsten wird ein für die Fischerei sehr wertvoller Bereich zerstört.
