Betreff: Bewertung des Ergebnisses der Bestandsaufnahme durch Elektrofischung am 13.10.2018 in der Donau

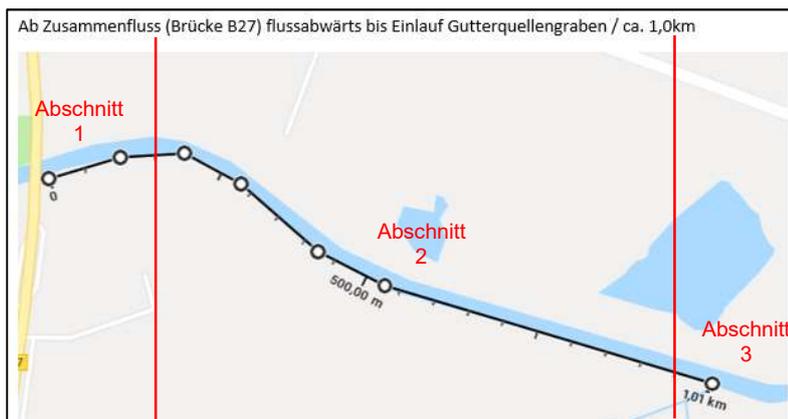
Am Samstag den 13.10.2018 wurde in der Donau unterhalb des Zusammenflusses eine Bestandsaufnahme durch Elektrofischung durchgeführt. Ziel ist es für anstehende Besatz- und Hegemaßnahmen die richtigen Entscheidungen zu treffen. Es wurden insgesamt 2.553 Fische, zusammengesetzt aus 16 Fischarten, registriert.
